**LORCA.  
RECUPERACIÓN  
DEL PATRIMONIO  
TRAS EL TERREMOTO**

Revista del Comité Español de ICOM

**ICOM - CE Digital nº 11**

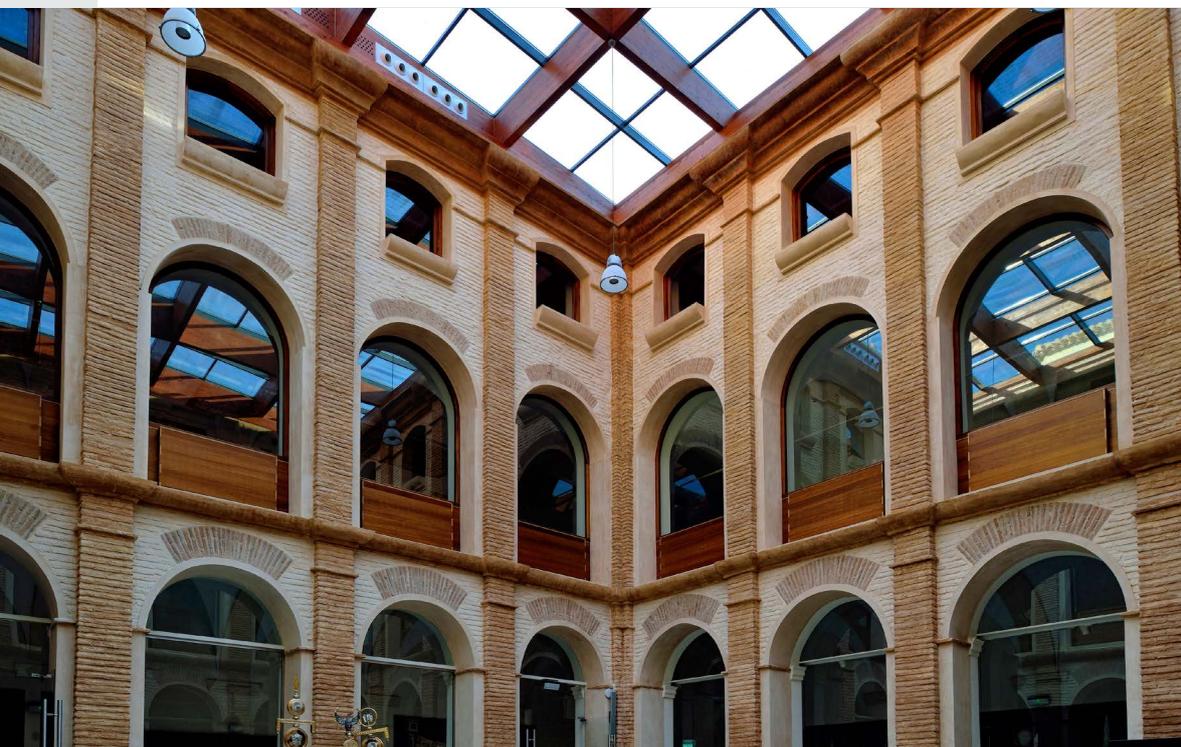
*Claustro "nuevo" ya restaurado, con la nueva estructura de madera y vidrio que lo convierte en la sala más importante del museo.  
Foto: Joaquín Zamora.*

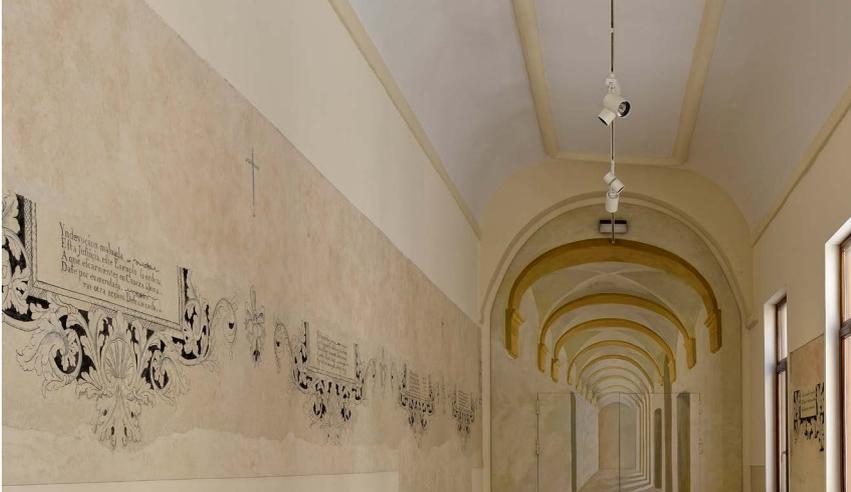
Restos de las "cartelas" con decoraciones vegetales y versos referidos a la Vida de San Francisco, ya finalizada su restauración, con el fin de protegerlas, consolidarlas e incorporarlas a la visita.  
Foto: Joaquín Zamora.

Estas pinturas del Carrerón están realizadas al temple, con un aspecto magro por los pigmentos de origen mineral y colores negro y blanco a modo de grisalla, estructurando una especie de cartelas con decoración vegetal, que enmarcan las inscripciones. Para permitir la contemplación de las mismas, incorporadas al recorrido expositivo del MASS, ha sido preciso eliminar sus alteraciones (ligadas tanto al paso del

tiempo, como sobre todo a la acción del hombre y a los procesos de humedad) y ejecutar después un lento y complejo proceso de restauración, con el fin de recuperar su materialidad física y, sobre todo, su discurso histórico y religioso en el marco del antiguo convento.

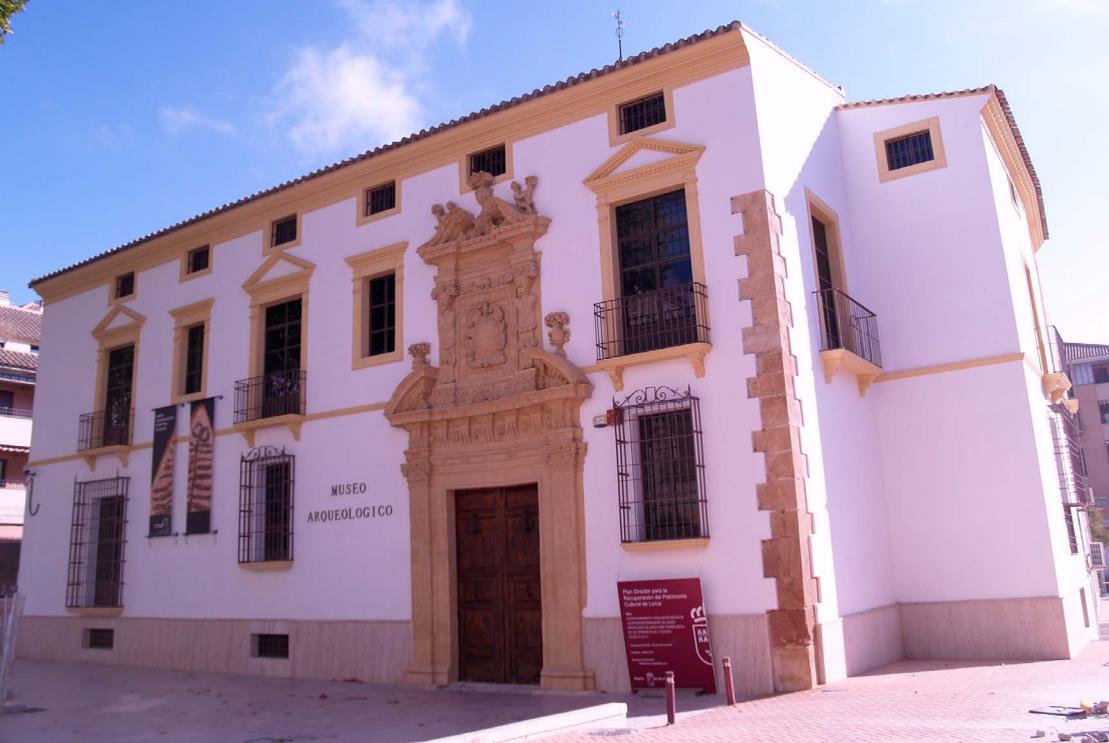
Figura 1. Edificio del Museo Arqueológico de Lorca. Foto: Andrés Martínez Rodríguez. © Archivo fotográfico del Museo Arqueológico Municipal de Lorca.

Actualmente el MUAL se encuentra renovado (figura 1) tras ser ejecutada la reparación de los daños, el acondicionamiento del edificio y la ejecución del nuevo proyecto museográfico<sup>1</sup>.

que presentaban grietas en forma de aspas de San Andrés y numerosas fisuras y desprendimientos. Los daños estructurales en la zona donde se ubican las áreas de administración fueron muy graves, con varios pilares con fisuras, uno quebrado, desprendimientos de las techumbres y varios tabiques reventados y agrietados.

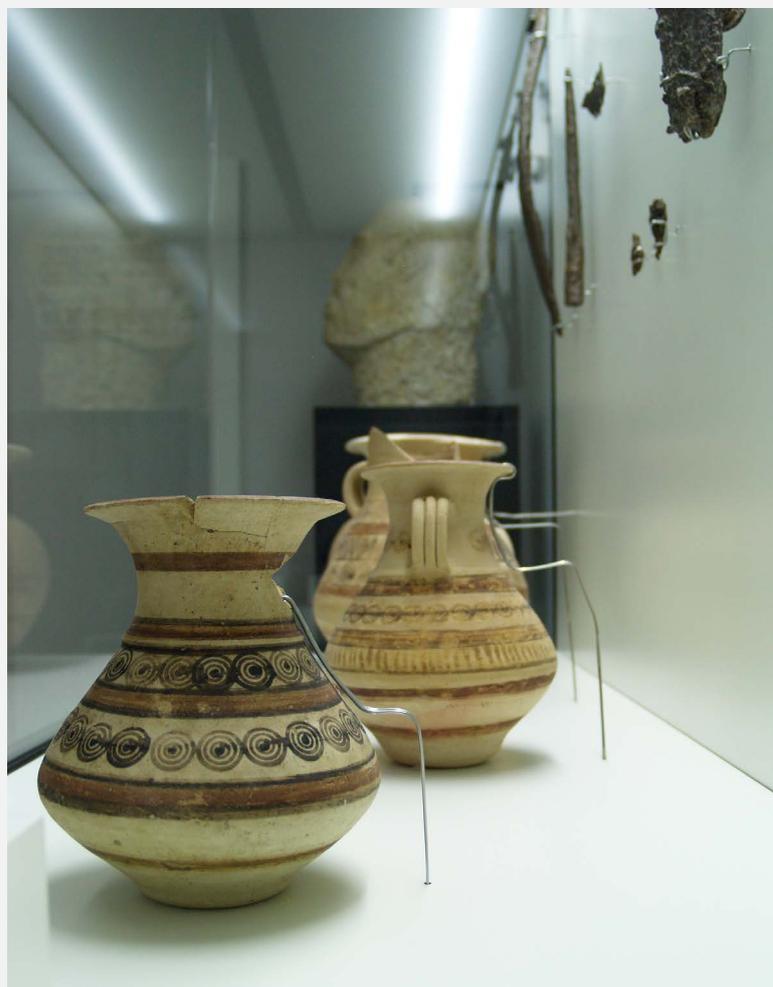
Figura 4. Sala 6. Anclaje de piezas de cerámica ibérica.

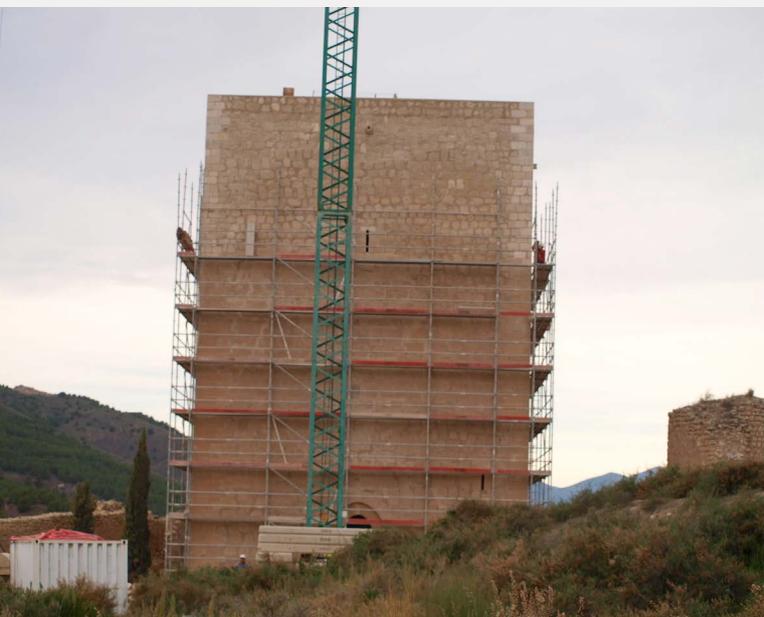
*Torre del Espolón del Castillo de Lorca durante el proceso de rehabilitación.  
Foto: Concejalía de Turismo, Ayuntamiento de Lorca.*

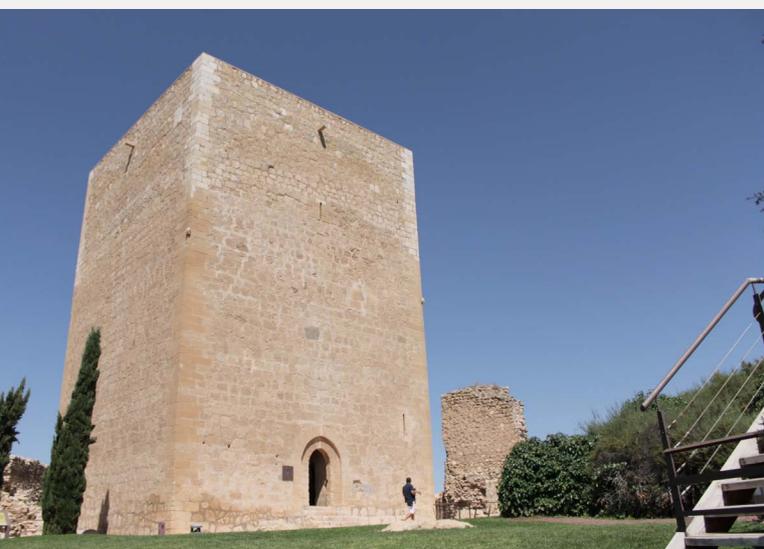
*Torre del Espolón en la actualidad.  
Foto: Concejalía de Turismo, Ayuntamiento de Lorca.*

resultado la recuperación del esplendor de los edificios, incluso con mayor criterio, en algunos casos, aunque en otros crearon sentimientos encontrados en los ciudadanos. Uno de estos casos fué la pérdida de las almenas en la Torre del Espolón del Castillo que no le fueron reintegradas, pese a que, ¡oh paradoja!, la imagen de la campaña: "Somos Lorca" que se lanzó a los medios de comunicación para sensibilizar la sociedad española en general, lleva una torre con almenas incluidas junto a un corazón.

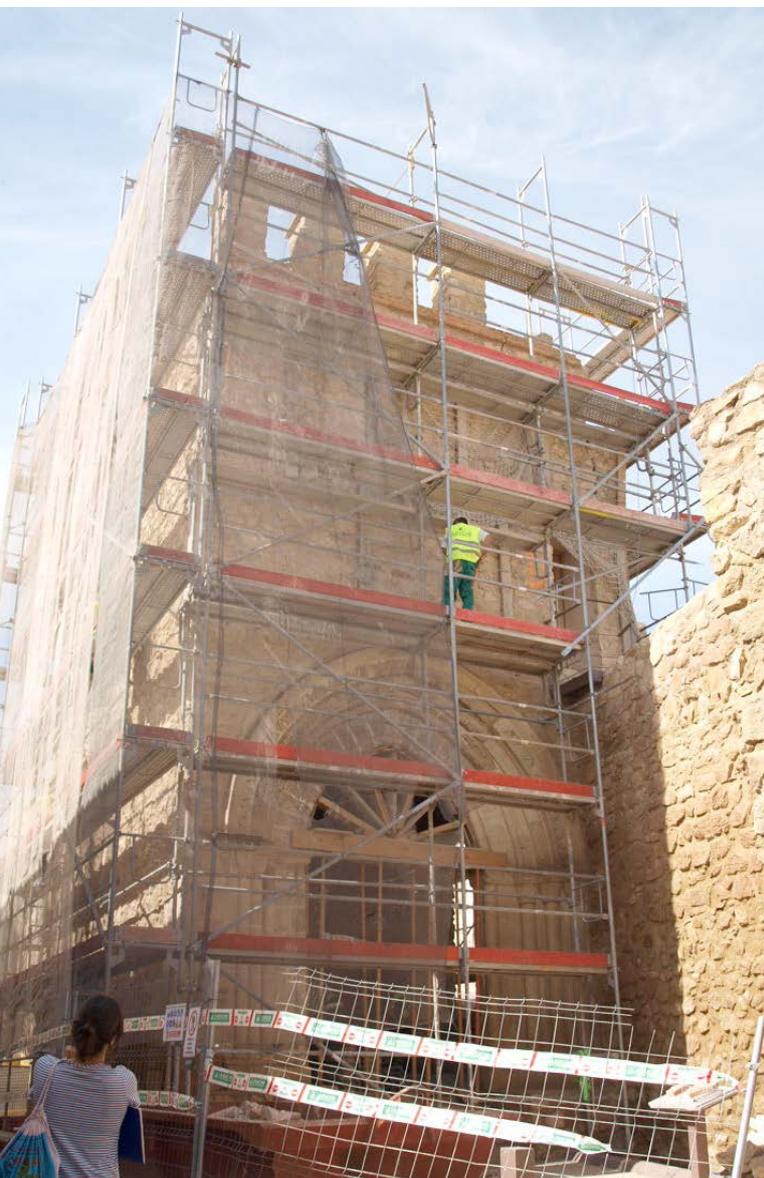
*Porche de San Antonio durante su rehabilitación.  
Foto: Concejalía de Turismo, Ayuntamiento de Lorca.*

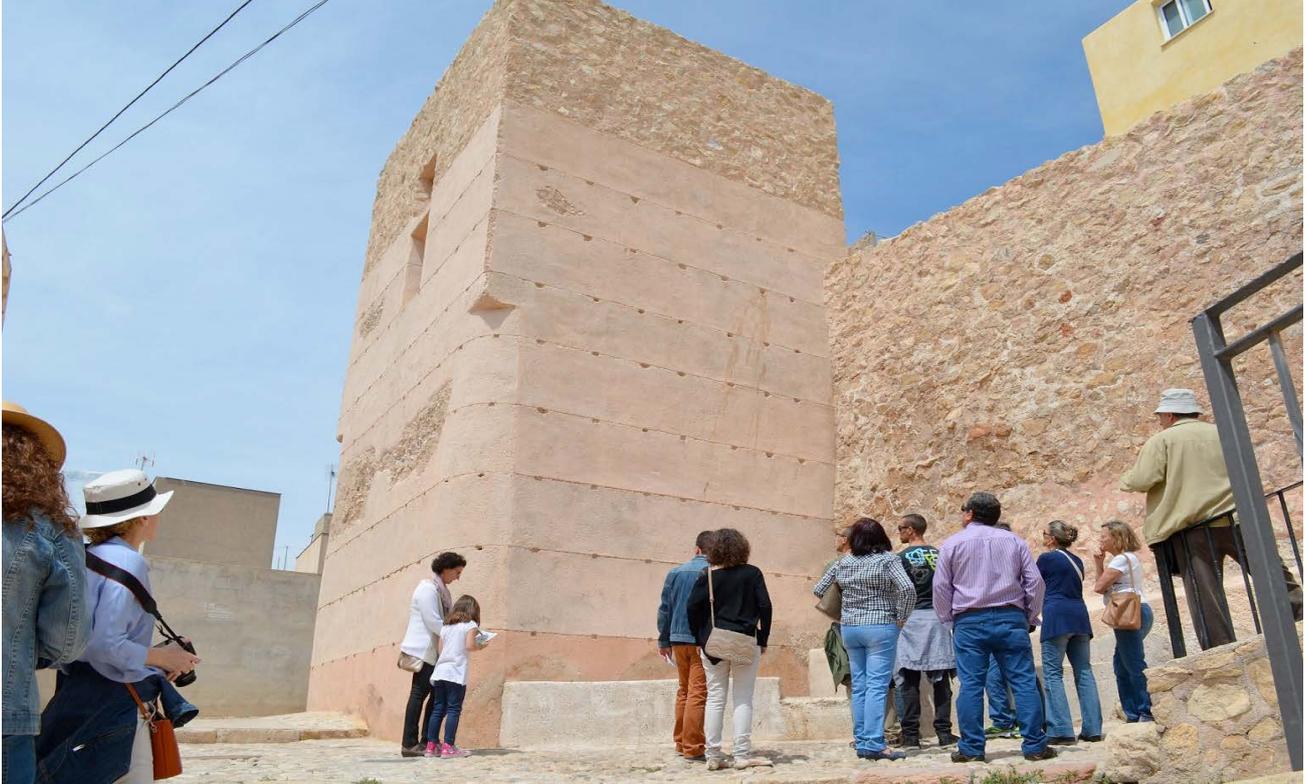
Vista exterior de la Torre T-23 o Torre de Rojano y lienzo de muralla C-26.  
Foto: Pedro-E. Collado

Entre las actuaciones realizadas con financiación del Programa 1% Cultural del Ministerio de Fomento para la recuperación del patrimonio de Lorca después de los seísmos de 2011, están las torres medievales T-9 y T-23 (llamada Torre de Rojano) y parte de la muralla islámica del primer recinto histórico de la ciudad, en concreto los lienzos o cortinas de muralla C-17, C-26 y C-27. Se trata de construcciones defensivas levantadas en el siglo XII, época almohade, realizadas en muro de tapia y que en el siglo XIV, época cristiana, se reforzaron con mampostería, características muy comunes y a considerar cuando se plantea la restauración en este tipo de edificaciones.

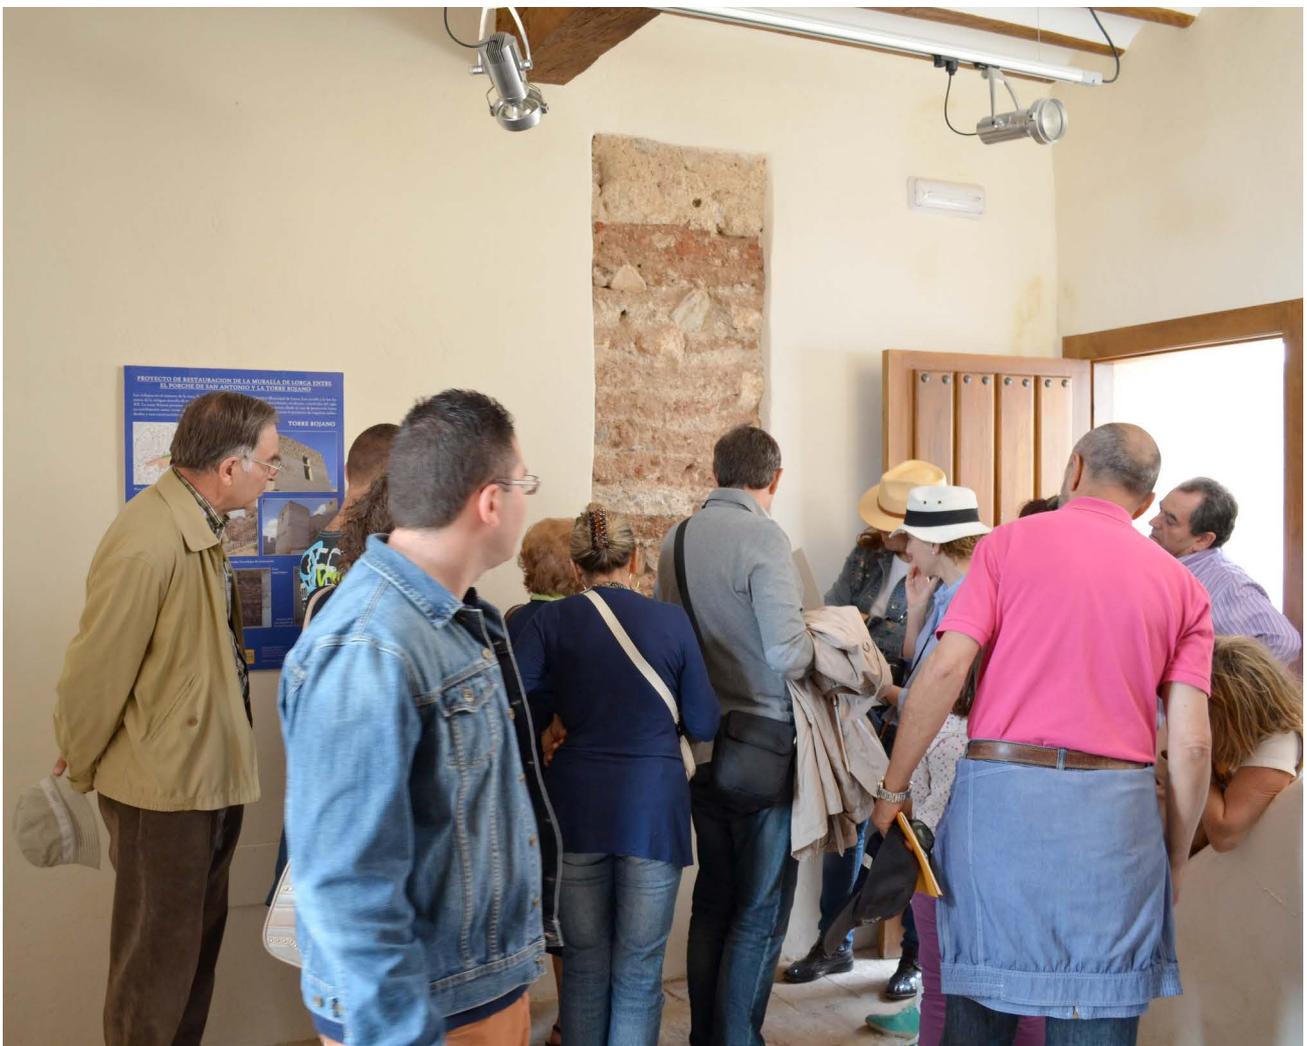
*Musealización interior de la Torre T-23 o Torre de Rojano.*  
Foto: Pedro-E. Collado.

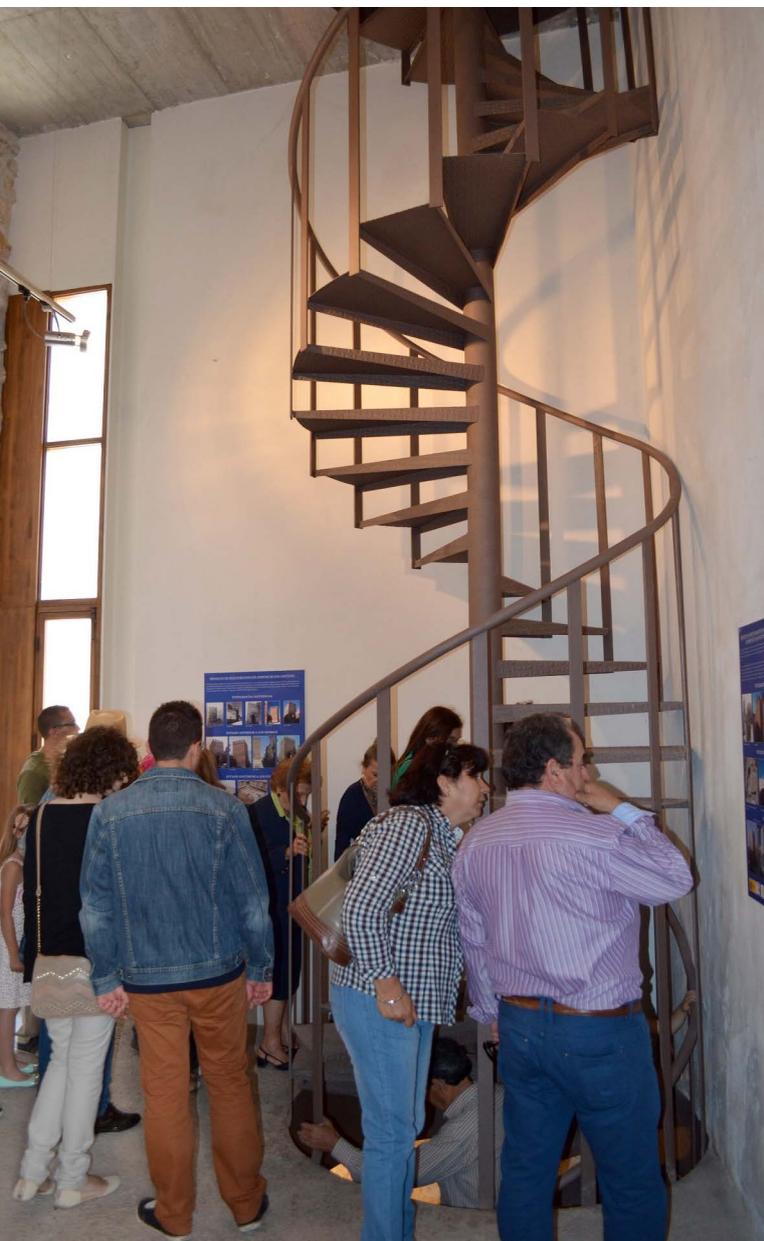
*Musealización interior de la Torre T-9.  
Foto: Pedro-E. Collado.*

La torre T-9, situada junto a la torre conocida como “Porche de San Antonio”, en el momento de la actuación era realmente un solar pues, debido a su importante deterioro y a unas fuertes lluvias, en febrero de 2007 se había derrumbado, quedando sólo los arranques de los muros originales. La primera actuación consistió en una intervención arqueológica que confirmó la dimensión real de la torre primitiva (mayor de lo que se pensaba) y se planteó su restitución volumétrica al objeto de completar el trazado de la muralla y permitir así su correcta interpretación. Dado que este planteamiento provocaba la invasión de alineaciones existentes

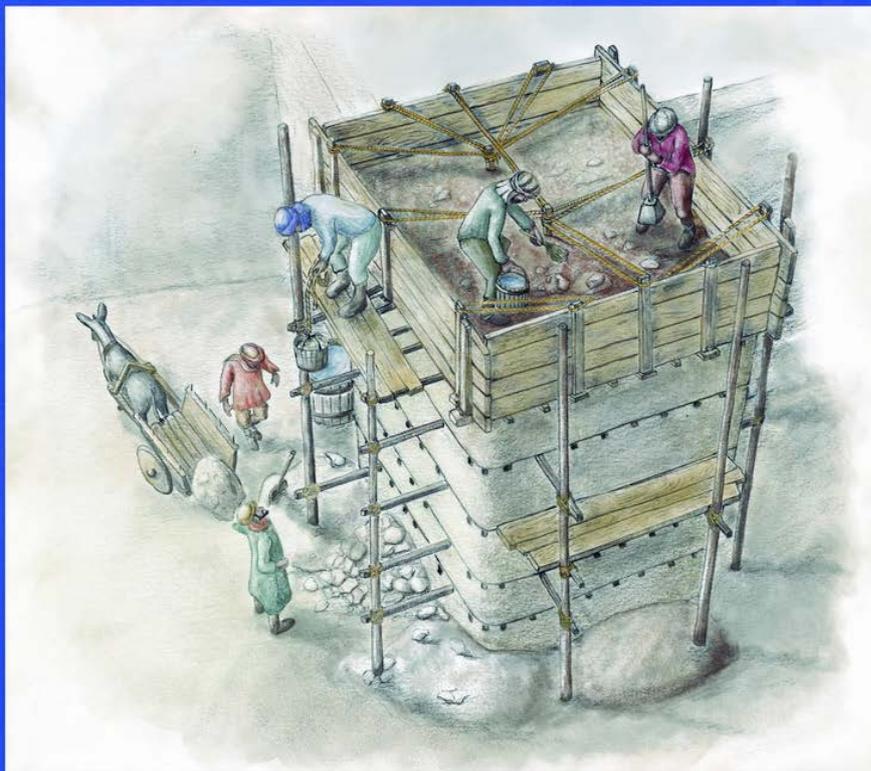
Ilustración de la construcción del torreón mediante la técnica de tapial.  
An illustration of the tower's construction using the mud wall technique.

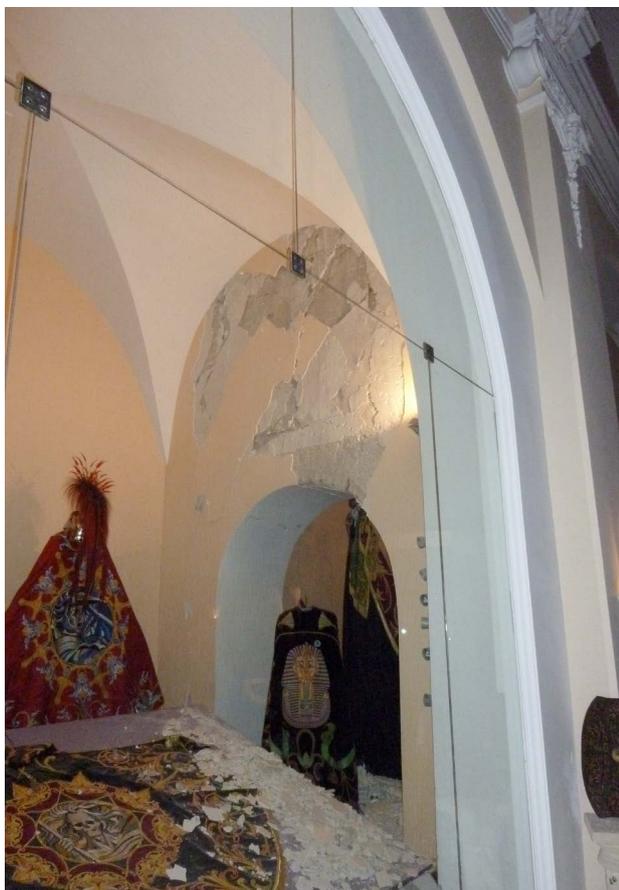
*Detalle de los desperfectos en los muros y arcos de las Capillas laterales.  
Foto: Juan Carlos Cartagena.*

arcos con sus ladrillos aplastados en algunos casos. También en el coro y en las escaleras de acceso, los muros se quebraron. Las dos torres resultaron muy dañadas, con considerables grietas en forma de aspa junto a los vanos, y verticales en las esquinas y sobre los arcos de los vanos, abriéndose el perímetro de los muros, desconectándose de los forjados de las escaleras. A pesar de los desprendimientos de revestimientos, molduras y decoraciones, la colección del museo no quedó afectada. Ninguna de las piezas de sus fondos, ni expuestas, ni en los depósitos, se malogró, quedando de inmediato a buen recaudo y salvaguardándolas de daños y menoscabos.

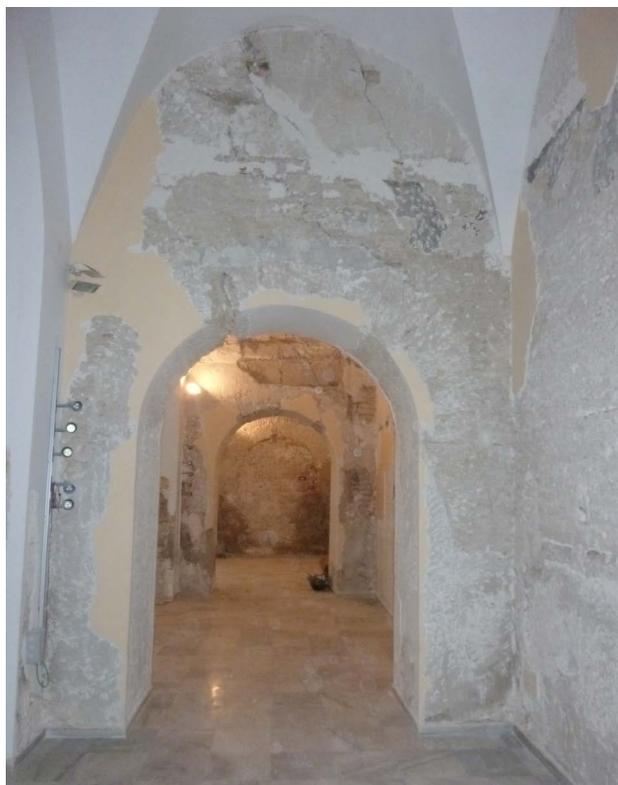
*Proceso de restauración de la Iglesia de Santo Domingo.*

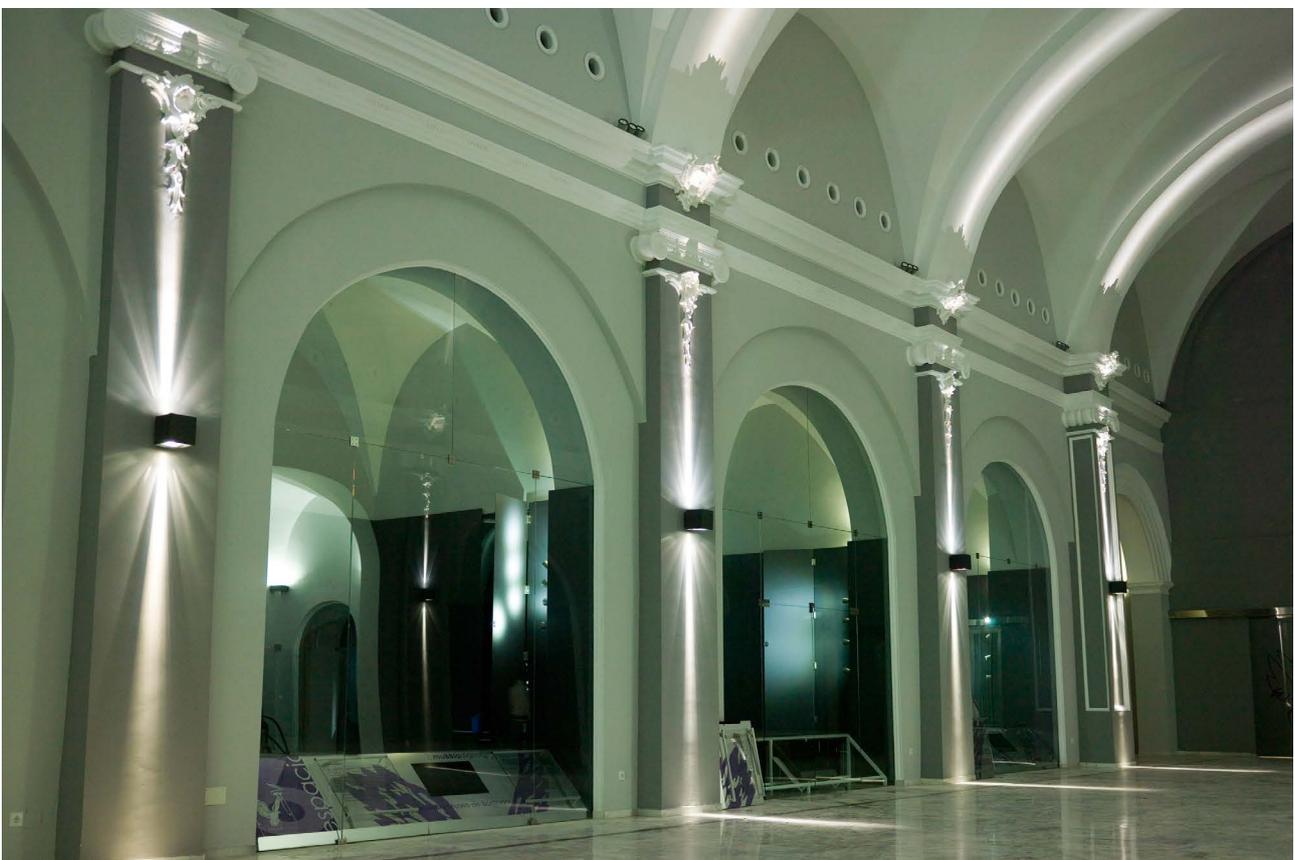
*Panorámica del interior renovado.  
Fotografía: Juan Carlos Cartagena.*

lor, con refrigerante ecológico de última generación, que introduce aire a la sala y expulsa el viciado, con un alto grado de eficiencia energética. Y un sistema individual para cada una de las seis capillas, en las que se precisa un control exhaustivo de la temperatura (21°-23°) y la humedad (55%-65 %), con impulsión por suelo especialmente diseñado, dotadas de humidificadores y filtro F7/EU7 para impedir el depósito de polvo en las piezas expuestas. Los equipos se ubicaron en las galerías superiores, evitando ruidos y expulsiones de aire, e incorporando las unidades interiores en los huecos de los arcos que co-

munican las capillas y que ahora con los paneles quedan ocultos. Además, para conseguir la ventilación deseada, se colocó una toma de aire exterior controlada con una compuerta de regulación motorizada, para dotar a cada una de las zonas de la calidad y pureza de aire adecuadas.
